Processo Digital nº: 1028887-78.2017.8.26.0002

LAUDO DE AVALIAÇÃO

O presente laudo tem como objetivo a determinação do valor de mercado do imóvel residencial localizado na Avenida São Paulo Antigo nº 437, apartamento 11, com 3 vagas na garagem, bairro do Real Parque - Morumbi, no 30º Subdistrito Ibirapuera, matriculado sob número 106.012 no 15º Registro de Imóveis de São Paulo, Município e Comarca de São Paulo/SP, conforme descrito a seguir:

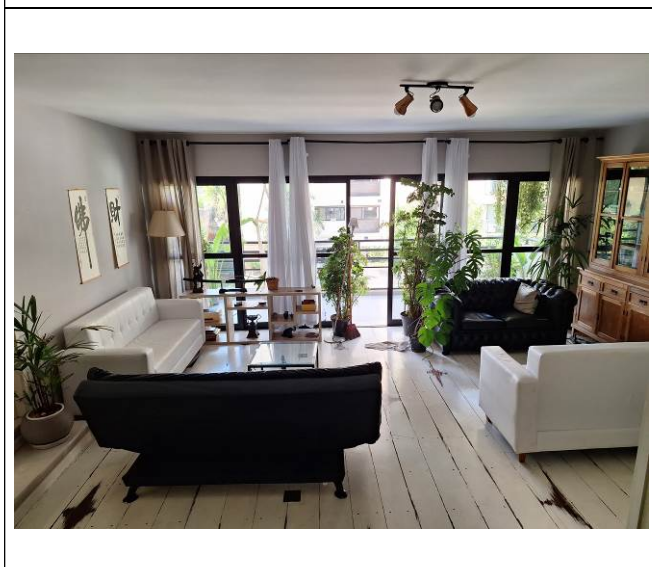
SALA DE ESTAR: Piso revestido em assoalho de madeira, paredes revestidas em pintura látex sobre massa corrida, forro em laje e esquadria tipo porta balcão em alumínio anodizado com vidros lisos.

Fotos 19 e 20: Sala de estar

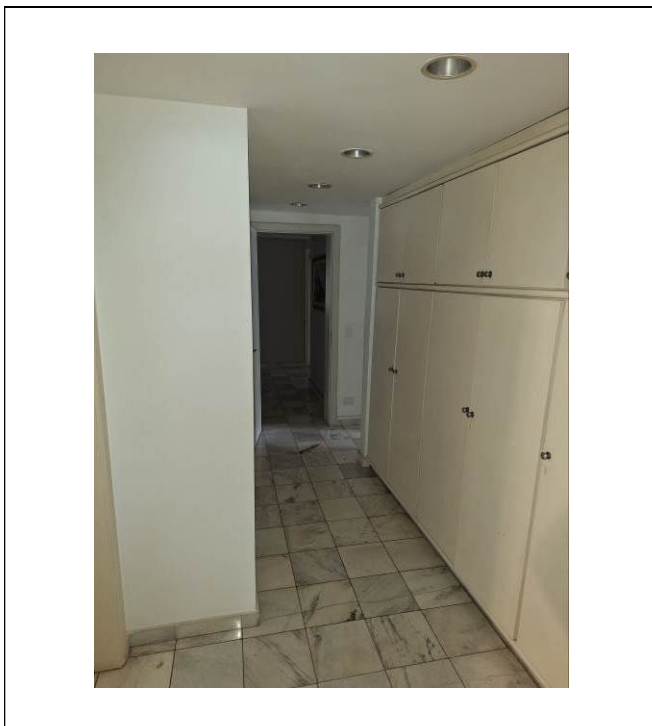
HALL DE DISTRIBUIÇÃO: Piso revestido em mármore, paredes revestidas em pintura látex sobre massa corrida, forro em laje e armários embutidos.

Foto 29: Hall de distribuição

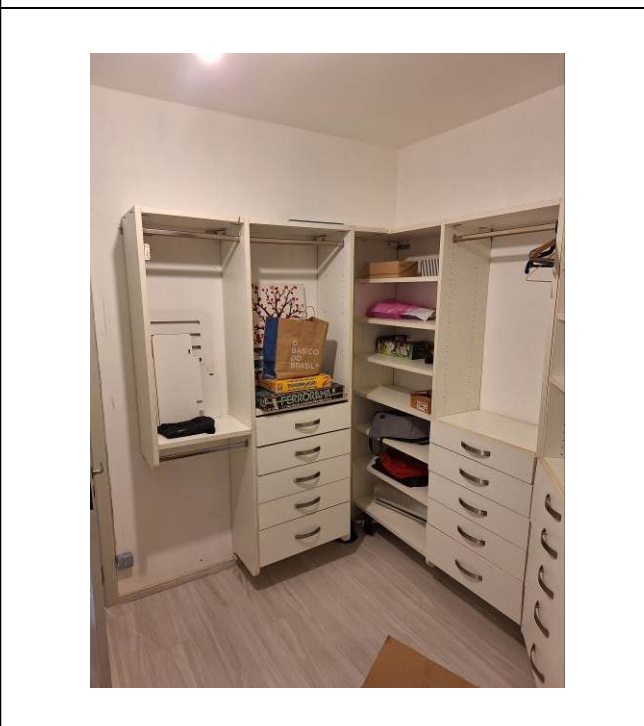
CLOSET DA SUÍTE MASTER: Piso revestido em carpete de madeira, paredes revestidas em pintura látex sobre massa corrida e forro em laje.

Foto 32: Closet da suíte master
