# LAUDO DE AVALIAÇÃO

**Imóvel Avaliando:** Rua Mato Grosso nº 346 e 111, Parque Imigrantes, São Bernardo do Campo.

**Finalidade do Laudo:** Determinação do Valor de Mercado para fins de **Venda**.

Dois **prédios residenciais** sob nºs **346 e 111** e seu respectivo terreno designado como sendo **o lote “R”**, da **quadra “48”**, com frente para **Rua Mato Grosso**, (346) e **Via de Servidão** (111) no **Parque Imigrantes**, localizado no **Jardim da Represa**, Município, Distrito, Comarca e **2ª Circunscrição Imobiliária de São Bernardo do Campo**, neste Estado, descrito e **caracterizado no Instrumento Particular (fls. 91-95) não levado à registro**, inserido em **área maior, não loteada**, descrita nas **matrículas nº 53.996 e nº 54.128** ambas pertencentes ao 2º Registro de Imóveis desta comarca, devidamente inscrito no Cadastro Municipal sob **contribuinte nº 524.030.048.000.**

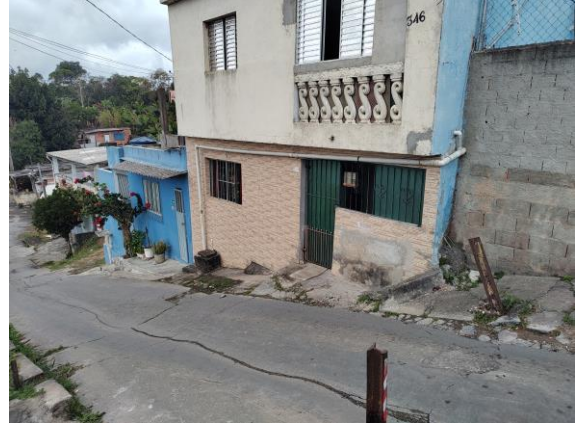
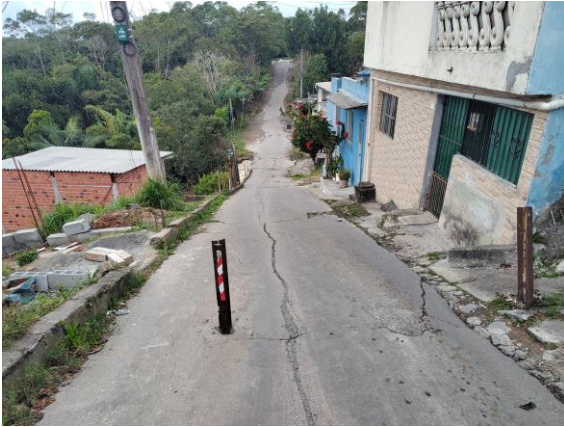
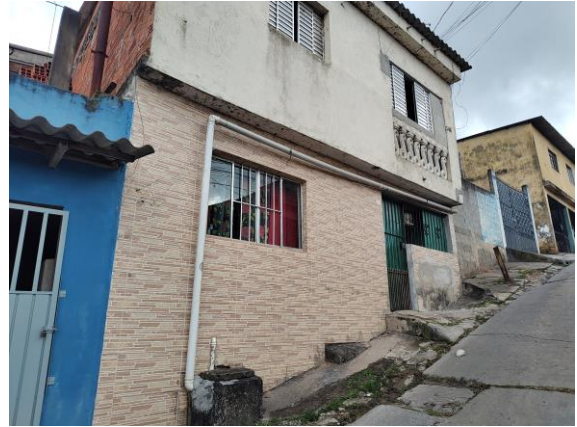
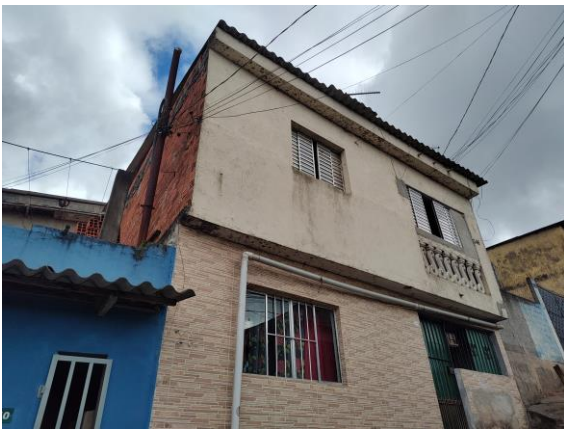
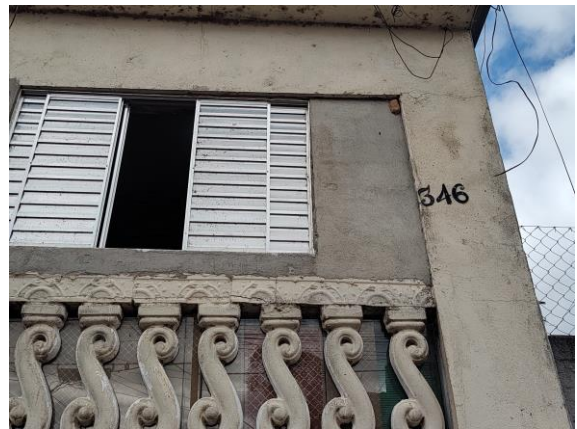
**FACHADA EXTERNA DO IMÓVEL (CASA 346)  
E PERSPECTIVAS DA RUA MATO GROSSO.**

- Um sobrado edificado sem recuo da calçada, fora das regras construtivas do município, sem projeto aprovado e de forma muito simples. Na entrada, no nível da rua, possui um **hall/terraço**, com grades de ferro e piso com cerâmica popular, **copa-cozinha** com piso em cerâmica popular, azulejos de parede nas áreas da cozinha, porta e janela de alumínio, tudo padrão popular, nos fundos possui **um banheiro** também com revestimentos cerâmicos de piso e parede de padrão popular, vitraux de alumínio, louças e metais básicos e porta sanfonada, há **dois pequenos quartos, sem janelas e sem portas**, os quais possuem piso com revestimento em cerâmica popular e são utilizados como dormitórios, existe ainda uma **entrada lateral**, com piso revestido em cerâmica popular sem revestimentos de parede e uma **escada de ferro tipo “caracol”** que dá acesso ao pavimento superior. No **pavimento superior** encontramos uma outra moradia, com **copa-cozinha**, com revestimentos de piso em cerâmica popular e nas paredes somente nas “áreas molhadas” e vitraux de alumínio, (nesta copa, que também é utilizada de sala, existe uma porta social com acesso externo, porém, não regular, pois sai no terreno vizinho), uma **lavanderia conjugada com um quarto** sem porta e sem separação, com revestimento de piso em cerâmica popular, **um banheiro** com revestimentos cerâmicos populares, metais e louças básicas, **um quarto sem janela**, com porta sanfonada de plástico, piso revestido em cerâmica popular, além disso, um compartimento sem acabamento onde se acessa a escada caracol que leva ao pavimento inferior. As paredes em alvenaria e forros não possuem massa fina, estão com pintura látex sobre massa grossa.

O imóvel possui vocação residencial multifamiliar, está edificado nos moldes de **residência assobradada**. Seu padrão construtivo pode ser considerado **baixo-popular e necessitando de muitos reparos simples e importantes**. Considerando as estruturas, distribuição e acabamentos, podemos afirmar que a **idade inicial das benfeitorias é de aproximadamente 30 anos**.

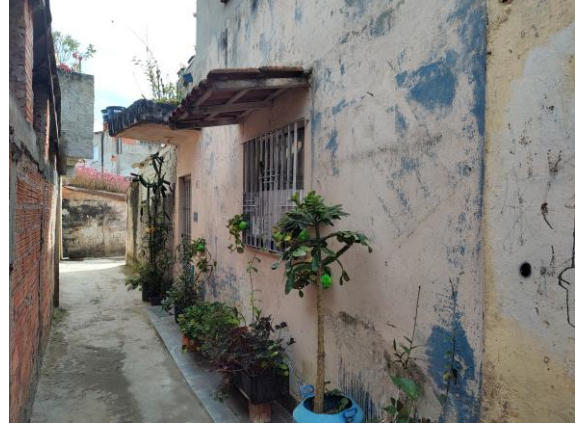
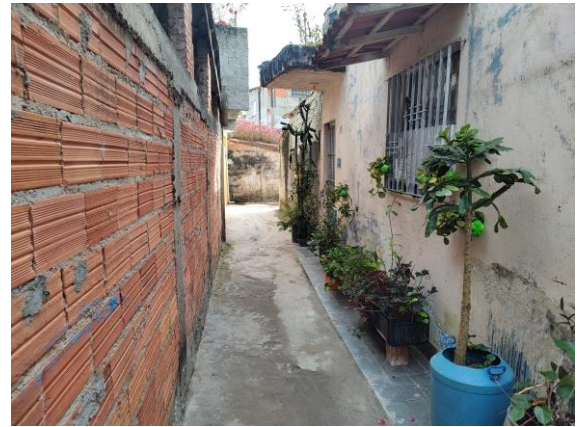
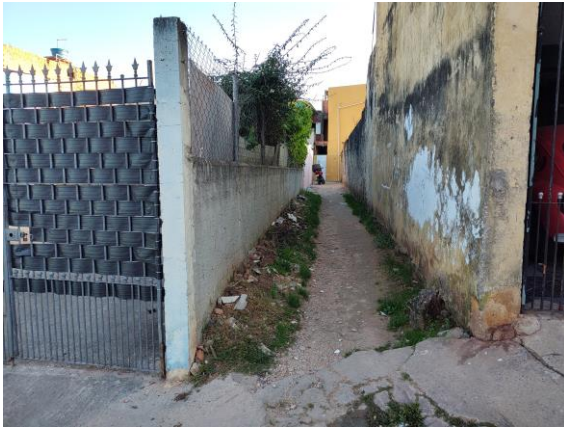
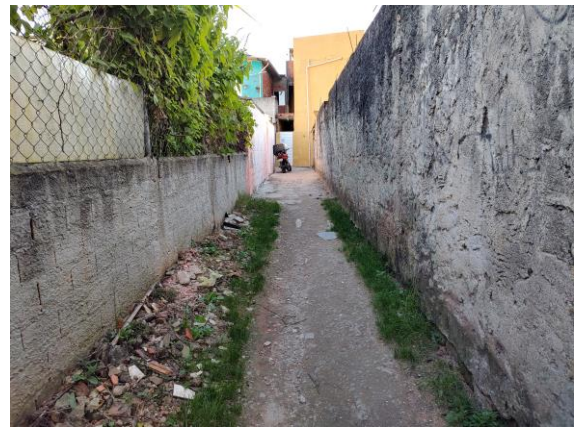
**FACHADA EXTERNA DO IMÓVEL (CASA 111)  
E PERSPECTIVAS DA VIELA DE SERVIDÃO.**

- Uma casa térrea assobrada, também sem recuo da calçada, fora das regras construtivas do município, sem projeto aprovado e de forma muito simples. Na entrada, no nível da rua, possui um corredor lateral descoberto, com porta social de entrada de ferro, piso em ardósia, muros com chapisco, pintura parcial, uma lavanderia e um quarto de despejo, revestimentos somente de piso em cerâmica popular, neste corredor ainda se encontra edificada, fora dos padrões, uma escada externa para acesso à área de serviço, **cozinha pequena** com revestimentos cerâmicos de piso e parede até o teto de padrão popular e bem conservado, porta de vidro e janela de alumínio, **uma sala de jantar**, com revestimentos de piso em cerâmica popular e janelas de alumínio, **uma sala de estar** e corredor, com revestimentos de piso em cerâmica popular, forro em lambril, janela de vidro e alumínio e porta em madeira, tudo popular, **dois quartos**, com revestimentos de piso em cerâmica popular, forros em lambril, janelas em vidro e alumínio, portas folhadas em madeira e ferragens populares, **um banheiro** também com revestimentos cerâmicos de piso e parede ½ barra de padrão popular, vitraux de alumínio, louças e metais básicos e porta sanfonada em plástico. No **pavimento superior** encontramos uma **área de serviço**, com revestimentos de piso em cerâmica popular e nas paredes somente nas “áreas molhadas”, demais paredes com pintura látex sobre massa grossa, porta e janelas em alumínio sem laje e sem forro com cobertura em telha de fibrocimento sobre estrutura de madeira.

O imóvel possui vocação residencial, está edificado nos moldes de **residência térrea, assobradada somente com a área de serviço**. Seu padrão construtivo pode ser considerado **baixo-popular em estado regular e necessitando apenas de reparos simples**. Considerando as estruturas, distribuição e acabamentos, podemos afirmar que a **idade inicial das benfeitorias é de aproximadamente 25 anos**.
