EXCELENTÍSSIMO SR. DR. JUIZ DE DIREITO DA 4ª VARA CÍVEL DA COMARCA DE MAUÁ – SP

Processo n. 0007983-11.1995.8.26.0348

Fernando Rossi, perito nomeado por V.Exa. no processo em referência, nos autos de **EXECUÇÃO DE TÍTULO EXTRAJUDICIAL – NOTA PROMISSÓRIA**, movido por **TAZA COM. DE VEÍCULOS, PEÇAS E ACESSÓRIOS, IMPORT. E EXPORTAÇÃO LTDA**, em face de **VIAÇÃO VALE VERDE LTDA**, apresentar laudo pericial acerca da **AVALIAÇÃO DOS IMÓVEIS** localizados nos endereços:

O presente trabalho tem como objetivo fornecer um laudo pericial acerca dos valores de vendas dos imóveis localizados nos endereços:

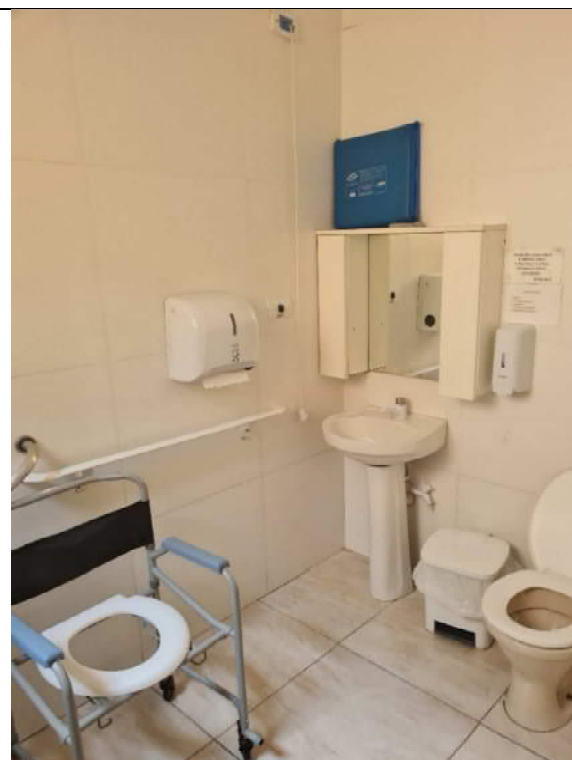
Endereço: Rua Galeão Carvalho 347

Cômodo: Banheiro

Piso: Cerâmica

Teto: Pintura

Paredes: Cerâmica

Porta: Madeira

Janela: vidro

Vaso: Porcelana

Lavatório: Porcelana

Banheira: Inexistente

Box: Inexistente

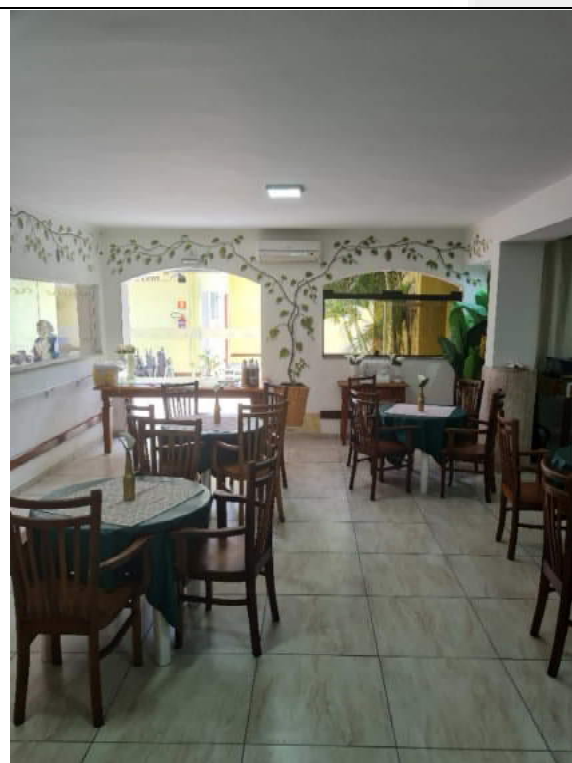
Endereço: Rua Galeão Carvalho 347

Cômodo: Refeitório

Piso: Cerâmico

Teto: Pintura

Paredes: Pintura

Porta: Vidro

Janela: Vidro

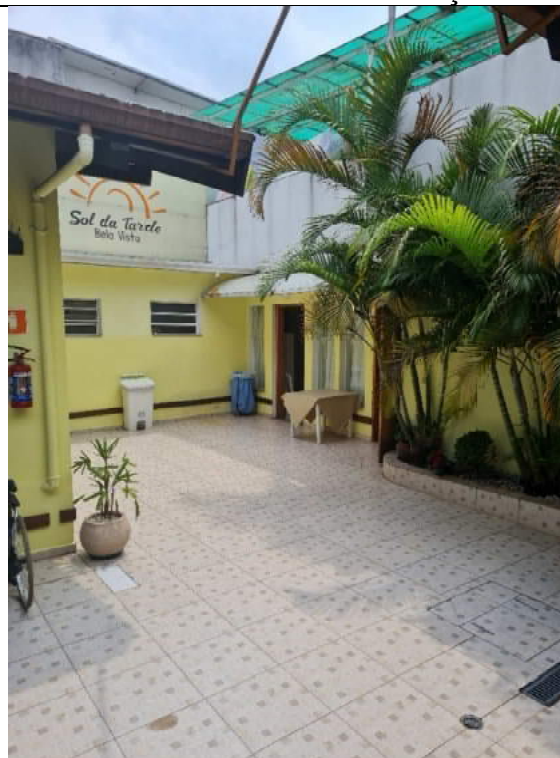
Endereço: Rua Galeão *Carvalho* 347

Cômodo: Area Livre

Piso: Cerâmico

Teto: Inexistente

Paredes: Pintura

Porta: Madeira

Janela: Vidro

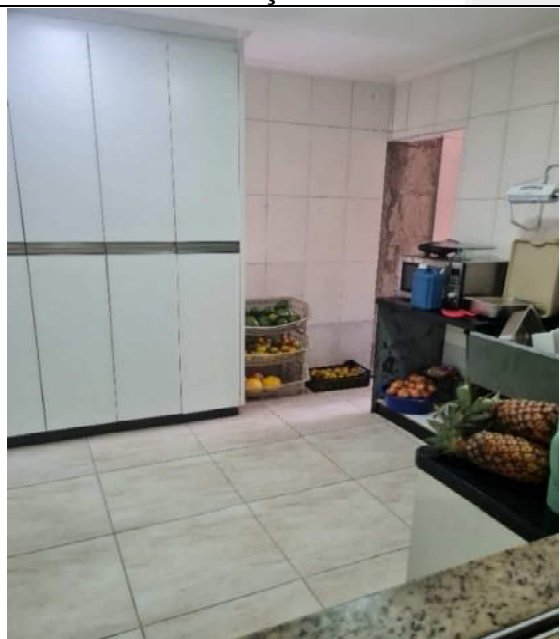
Endereço: Rua Galeão *Carvalho* 347

Cômodo: Cozinha

Piso: Cerâmica

Teto: Pintura

Paredes: Cerâmica

Porta: Inexistente

Janela: Vidro

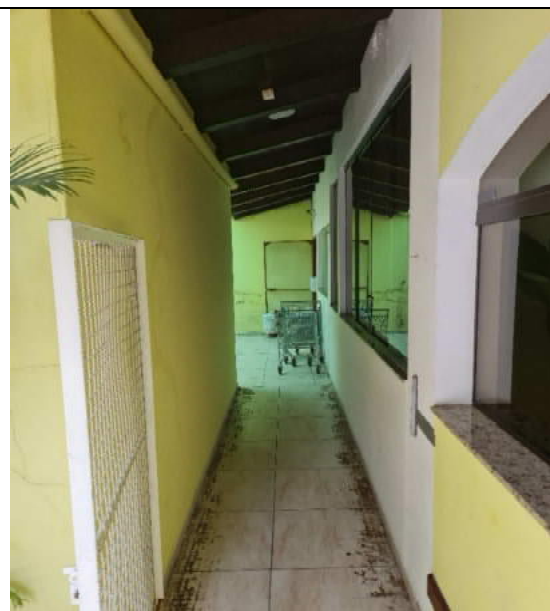
Endereço: Rua Galeão Carvalho 347

Cômodo: Corredor Externo

Piso: Cerâmica

Teto: Madeira

Paredes: Pintura

Porta: Aço

Janela: Vidro

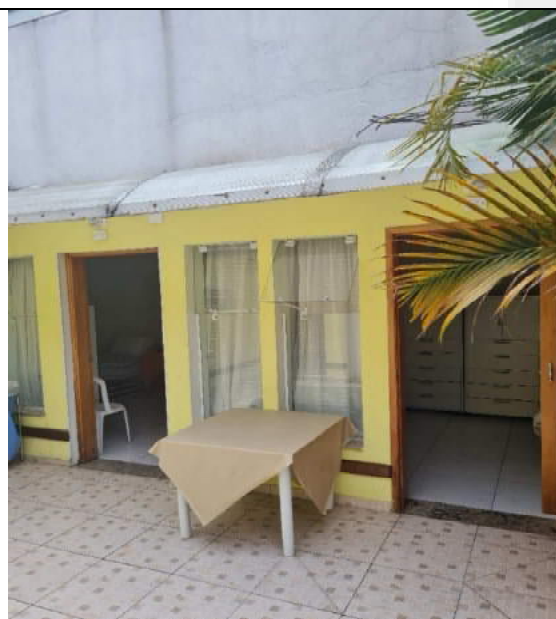
Endereço: Rua Galeão Carvalho 347

Cômodo: Area Livre

Piso: Cerâmica

Teto: Inexistente

Paredes: Pintura

Porta: Madeira

Janela: Vidro

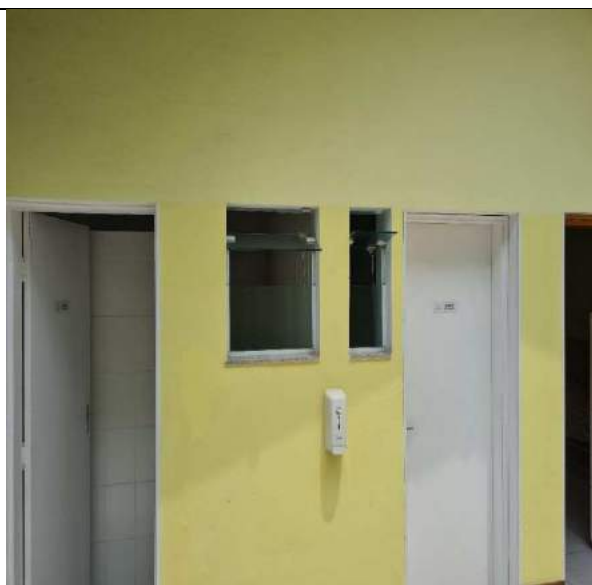
Endereço: Rua Galeão Carvalho 347

Cômodo: Corredor

Piso: Cerâmica

Teto: Pintura

Paredes: Pintura

Porta: Madeira

Janela: Vidro

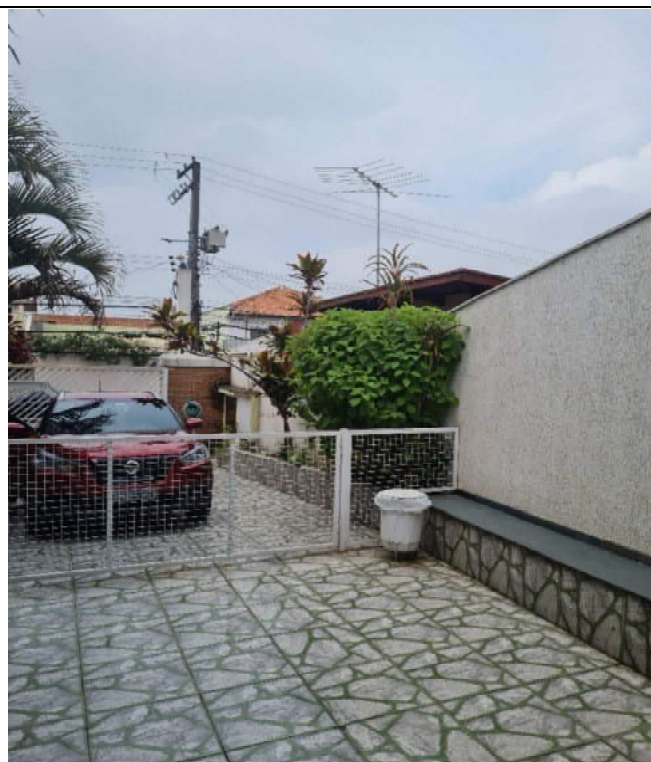
Endereço: Rua Galeão Carvalhal 347

Cômodo: Area Livre

Piso: Cerâmica

Teto: Inexistente

Paredes: Pintura

Porta: Aço

Janela: Inexistente

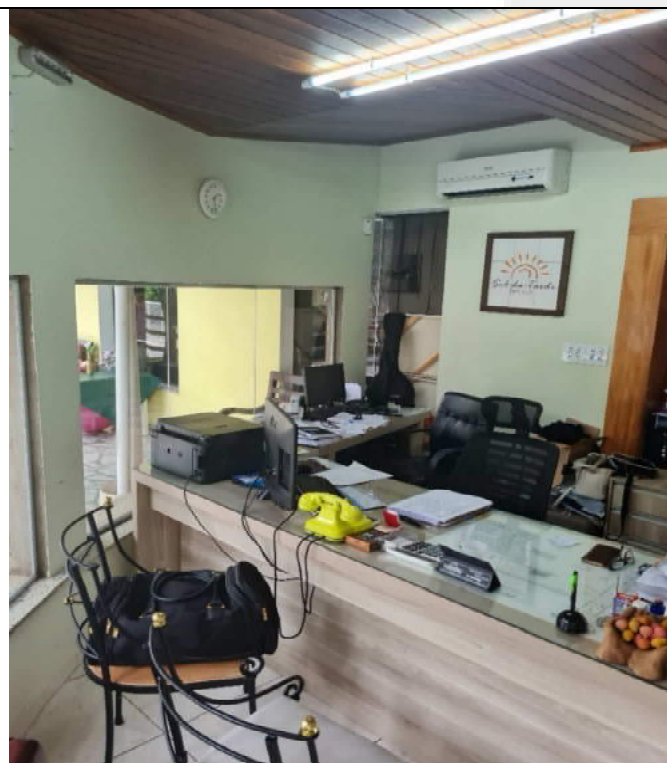
Endereço: Rua Galeão Carvalhal 347

Cômodo: Escritório

Piso: Cerâmica

Teto: Madeira

Paredes: Pintura

Porta: Madeira

Janela: Vidro

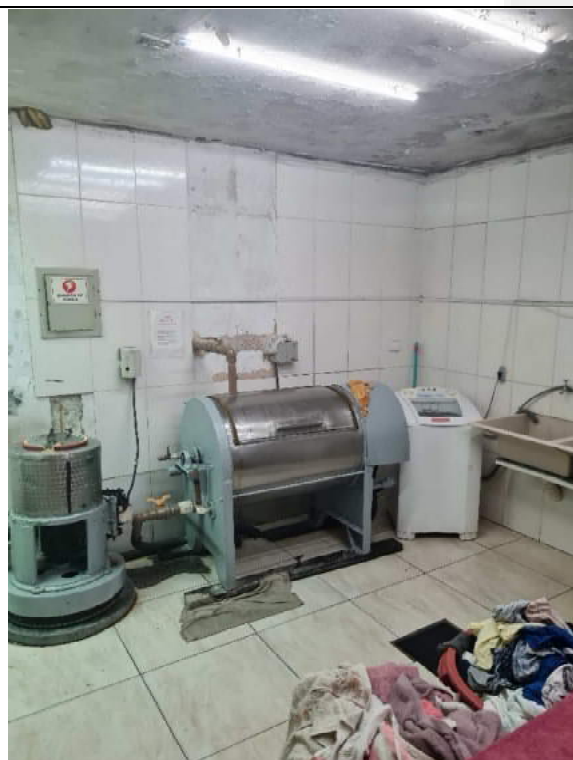
Endereço: Rua Galeão Carvalho 347

Cômodo: Lavanderia

Piso: Cerâmica

Teto: Pintura

Paredes: Cerâmica

Porta: Aço

Janela: Inexistente

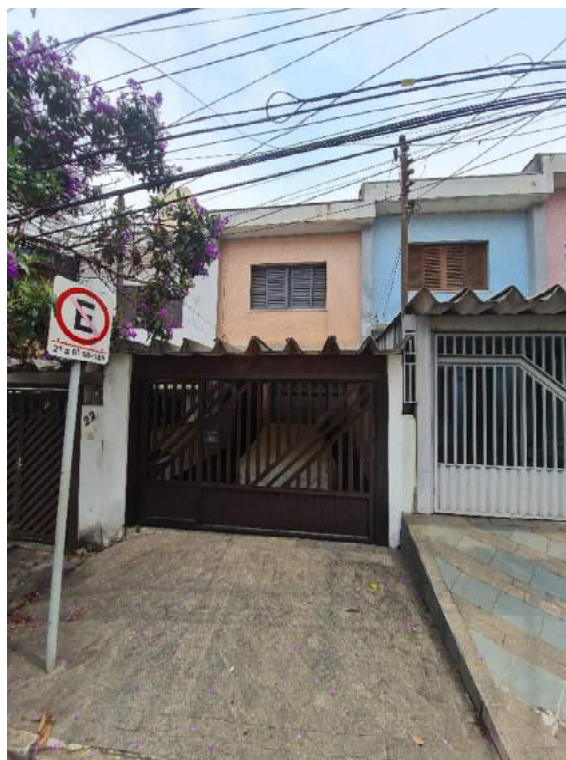
Figura 4 - Fachada do imóvel - Fonte: Própria (22.02.2023)

Quando da realização da perícia foi verificado que o imóvel possui deslocamentos de tinta e sujidades nas alvenarias.

Ref.	Estado da Edificação	Características
E	Necessitando de reparos simples	Edificação cujo estado geral possa ser recuperado com pintura interna e externa, após reparos de fissuras e trincas superficiais generalizadas, sem recuperação do sistema estrutural. Eventualmente, revisão do sistema hidráulico e elétrico.

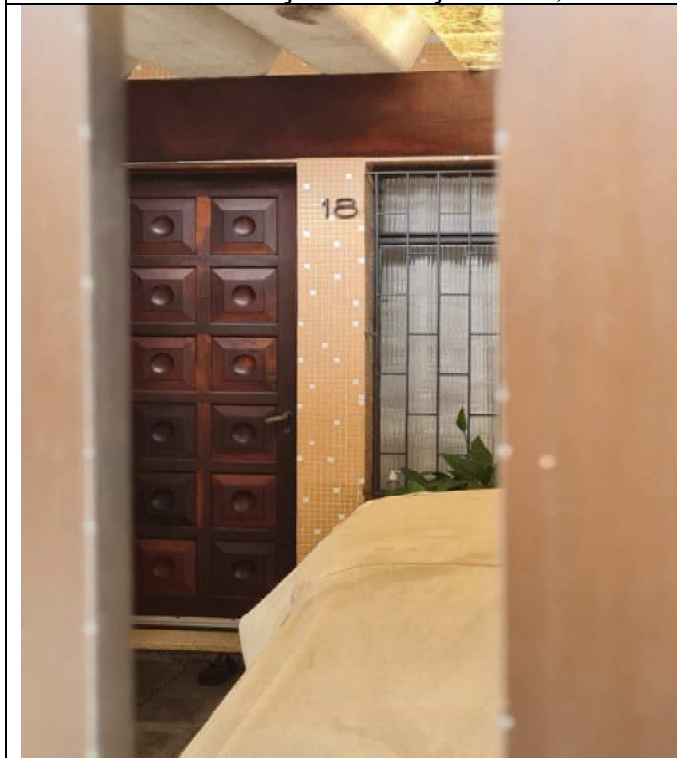
Endereço: Rua Graça Aranha,18

Cômodo: Garagem

Piso: Cerâmica

Teto: Telha

Paredes: Cerâmica

Porta: Madeira

Janela: Vidro

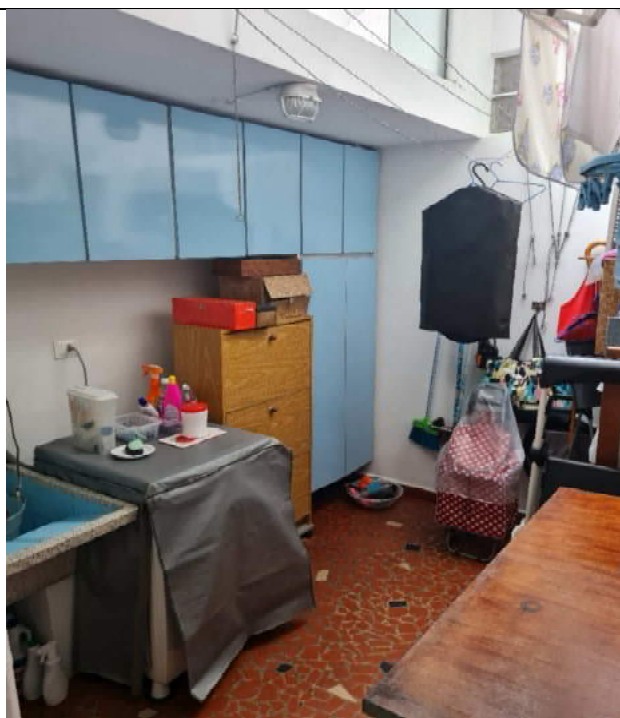
Endereço: Rua Graça Aranha, 18

Cômodo: Lavanderia

Piso: Cerâmica

Teto: Vidro

Paredes: Pintura

Porta: Madeira

Janela: Vidro

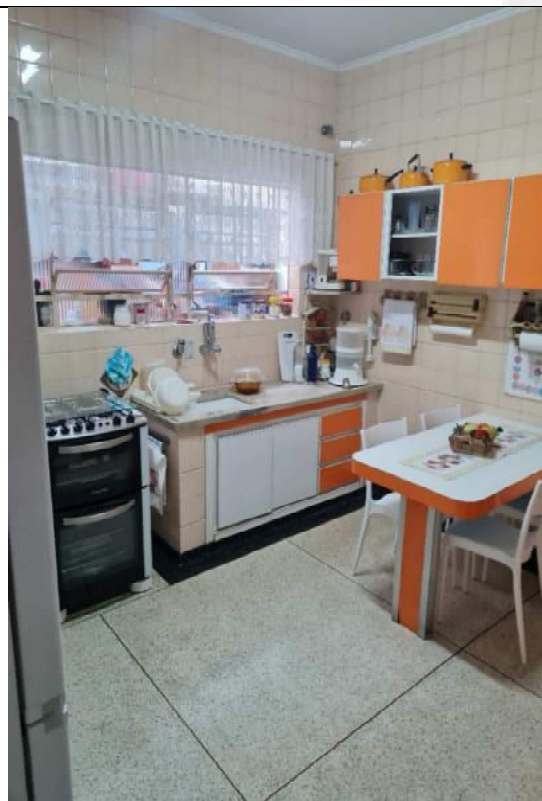
Endereço: Rua Graça Aranha, 18

Cômodo: Cozinha

Piso: Cerâmica

Teto: Pintura

Paredes: Cerâmica

Porta: Madeira

Janela: Vidro

Pia: Granito

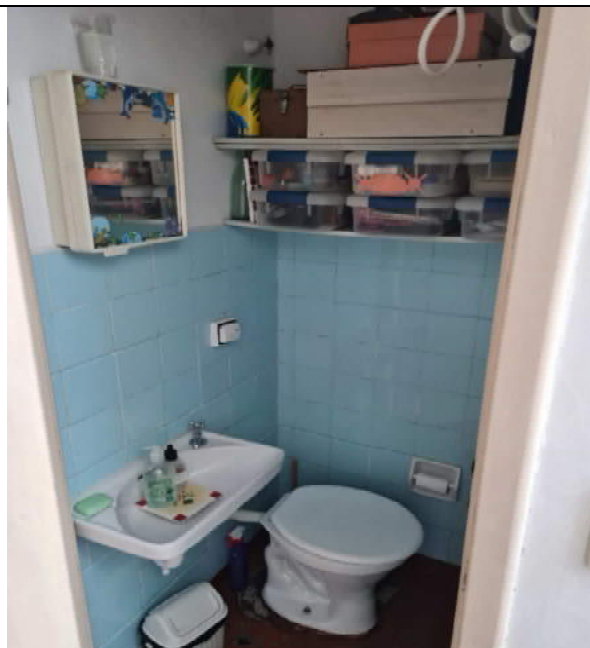
Endereço: Rua Graça Aranha, 18

Cômodo: Banheiro

Piso: Cerâmica

Teto: Pintura

Paredes: Cerâmica

Porta: Madeira

Janela: Vidro

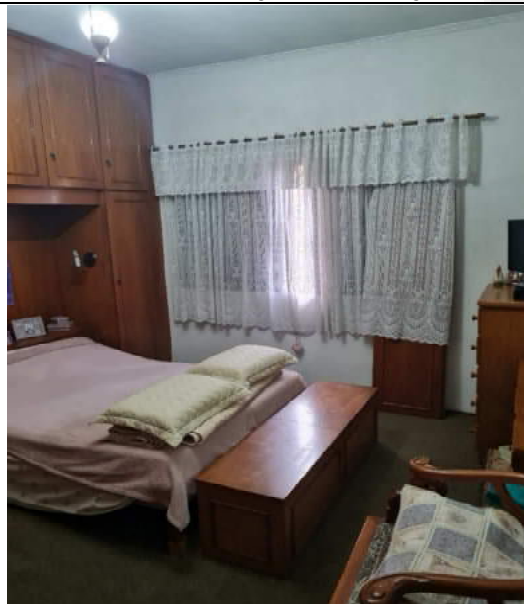
Endereço: Rua Graça Aranha, 18

Cômodo: Quarto 1

Piso: Carpete

Teto: Pintura

Paredes: Pintura

Porta: Madeira

Janela: Madeira

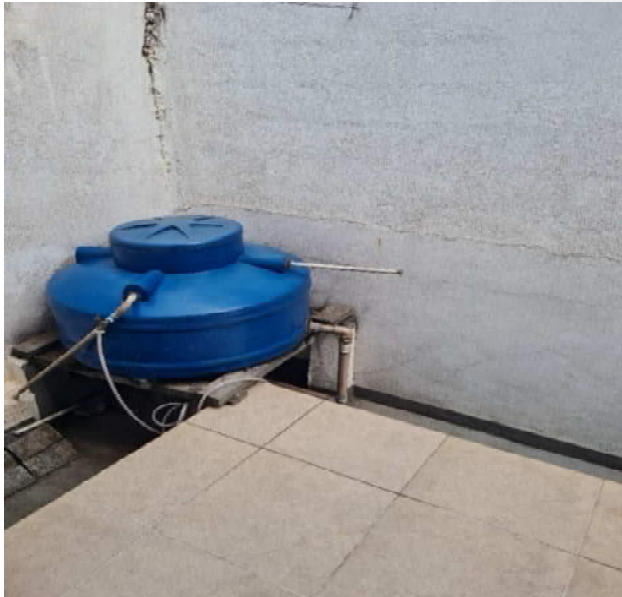
Endereço: Rua Graça Aranha, 18

Cômodo: Area Livre Piso: Cerâmica Teto: Inexistente Paredes: Pintura Porta: Inexistente Janela: Inexistente

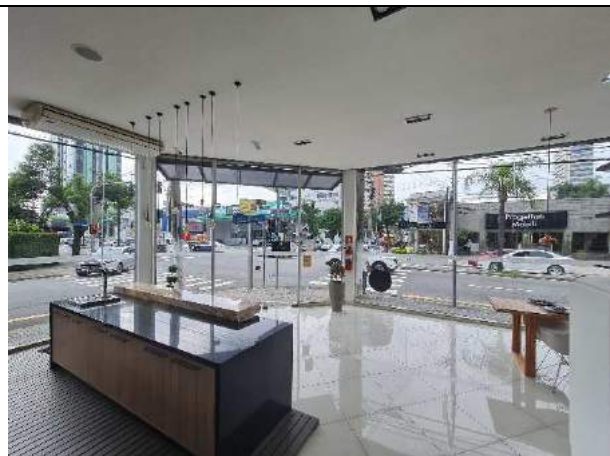
Endereço: Av. D. Pedro II, 248 e 258, Jardim, Santo André – SP

Cômodo: Loja

Piso: Porcelanato

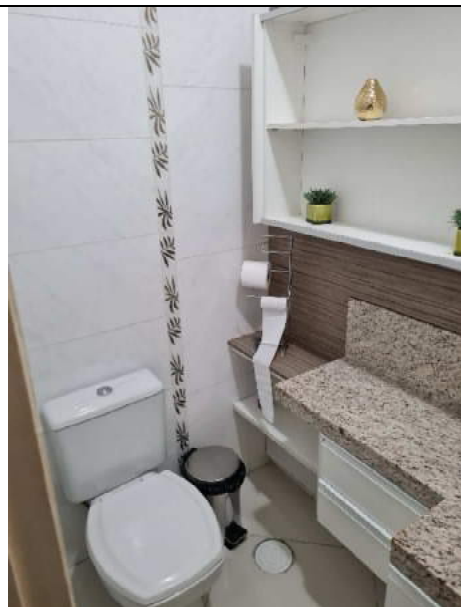
Endereço: Av. D. Pedro II, 248 e 258, Jardim, Santo André – SP

Cômodo: Banheiro Masc.

Piso: Porcelanato

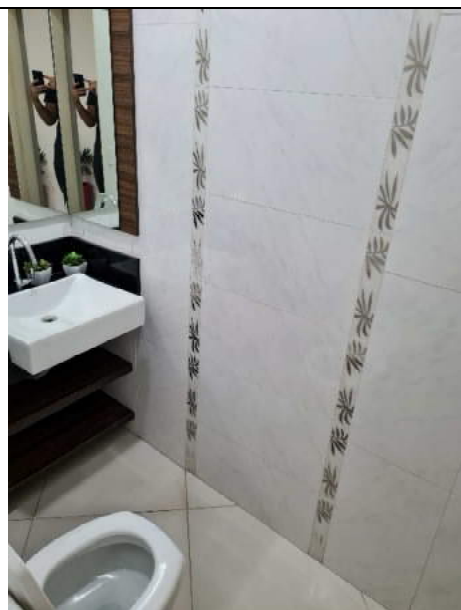
Endereço: Av. D. Pedro II, 248 e 258, Jardim, Santo André – SP

Cômodo: Banheiro Fem.

Piso: Porcelanato

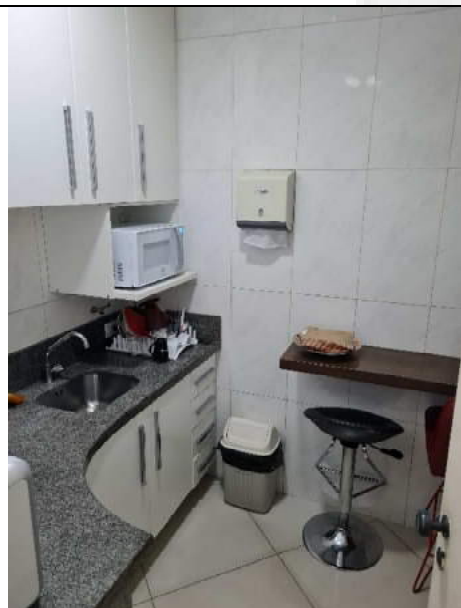
Endereço: Av. D. Pedro II, 248 e 258, Jardim, Santo André – SP

Cômodo: Copa

Piso: Porcelanato

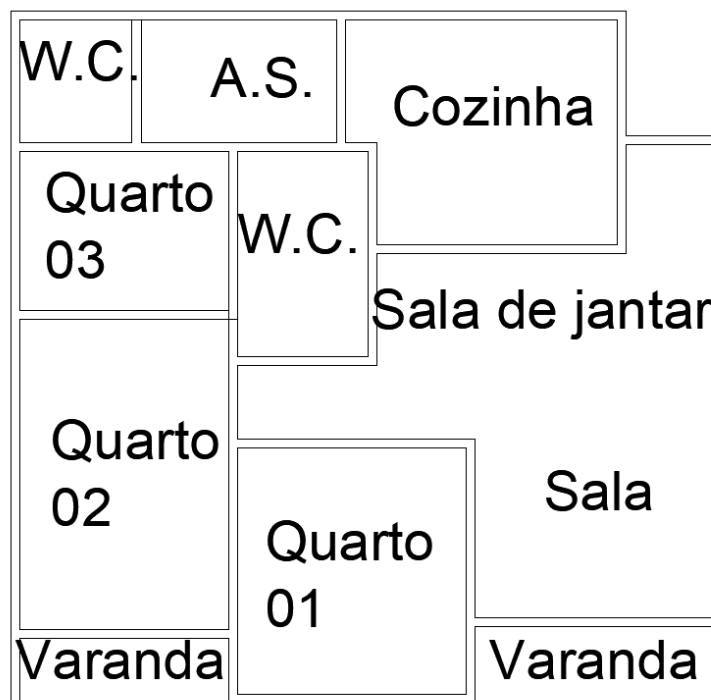
A planta atual do imóvel, conforme medição “*in loco*” está demonstrada abaixo:

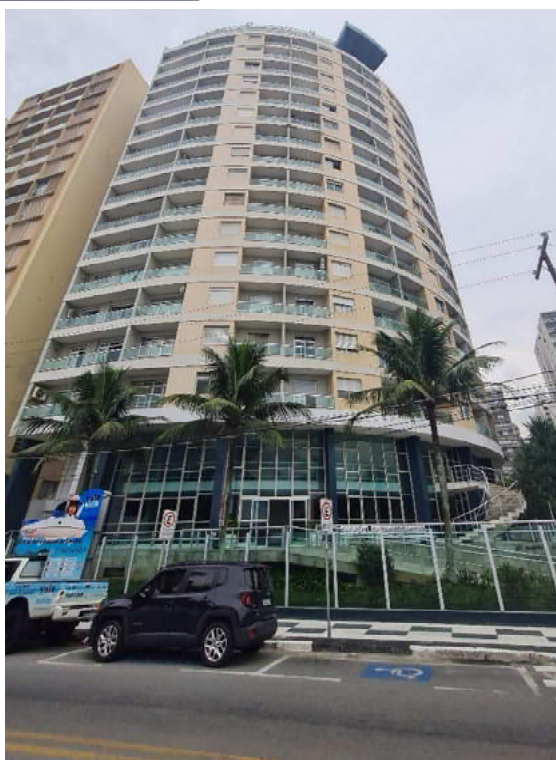
Figura 7 - Fachada do imóvel (04.03.2023)

Quando da realização da perícia foi verificado que o imóvel possui deslocamentos de tinta e de revestimento cerâmico, alguns pontos sem pintura tampouco acabamento, sujidades nas alvenarias e fiação exposta.

Ref.	Estado da Edificação	Características
E	Necessitando de reparos simples	Edificação cujo estado geral possa ser recuperado com pintura interna e externa, após reparos de fissuras e trincas superficiais generalizadas, sem recuperação do sistema estrutural. Eventualmente, revisão do sistema hidráulico e elétrico.

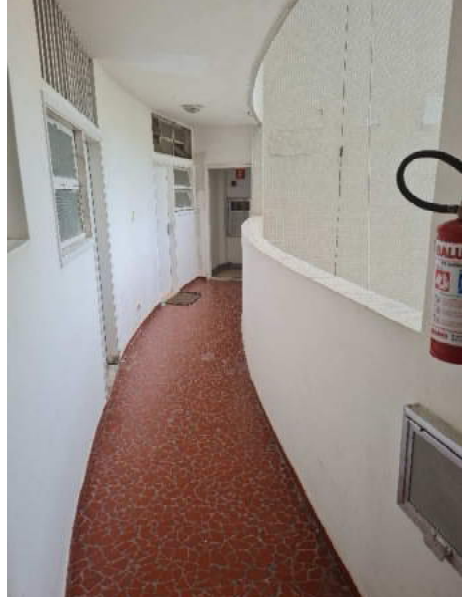
Av. Marechal Deodoro da Fonseca, 1844, apto. 75, Guarujá – SP

Cômodo: Hall de entrada
	Piso Revestimento cerâmico
	Teto Pintura
	Paredes Pintura
	Porta Madeira
	Janela Madeira

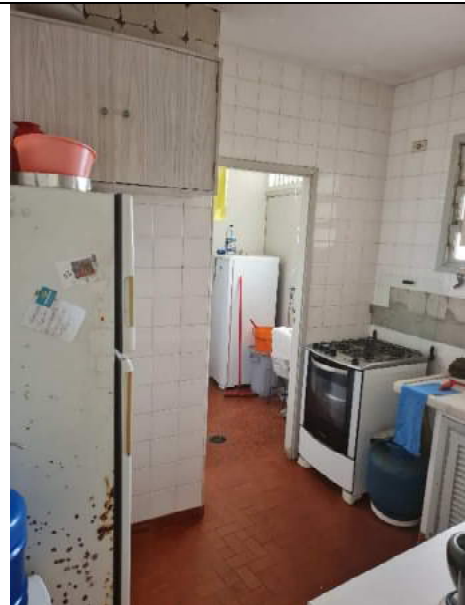
Av. Marechal Deodoro da Fonseca, 1844, apto. 75, Guarujá – SP

Cômodo:	Cozinha
Piso	Revestimento cerâmico
Teto	Pintura
Paredes	Revestimento Cerâmico
Porta	Inexistente
Janela	Madeira
Pia	Granito

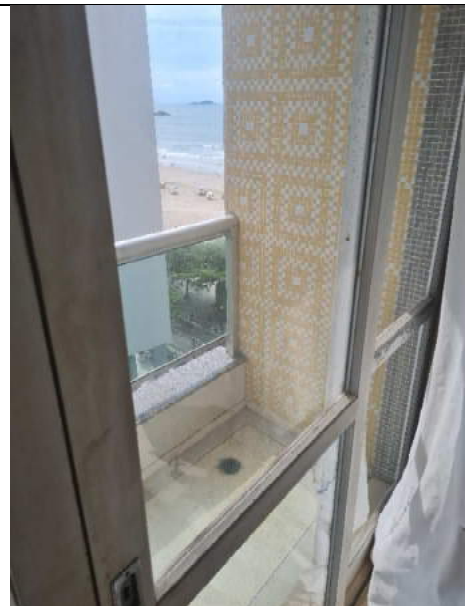
Av. Marechal Deodoro da Fonseca, 1844, apto. 75, Guarujá – SP

Cômodo:	Sala
Piso	Revestimento Cerâmico
Teto	Pintura
Paredes	Revestimento Cerâmico
Porta	Madeira
Janela	Alumínio

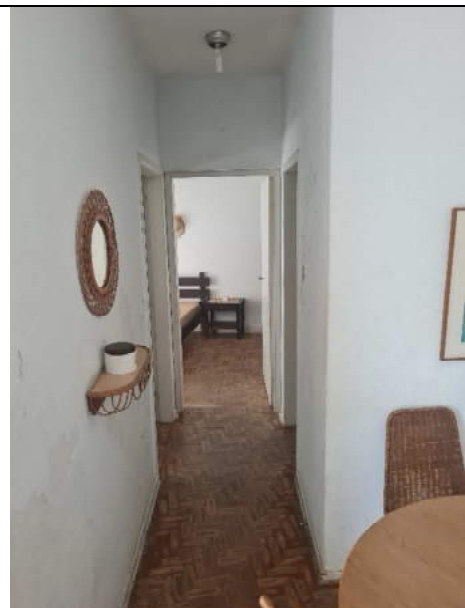
Av. Marechal Deodoro da Fonseca, 1844, apto. 75, Guarujá – SP

Cômodo: Circulação	
Piso	Taco
Teto	Pintura
Paredes	Pintura
Porta	Madeira
Janela	Inexistente

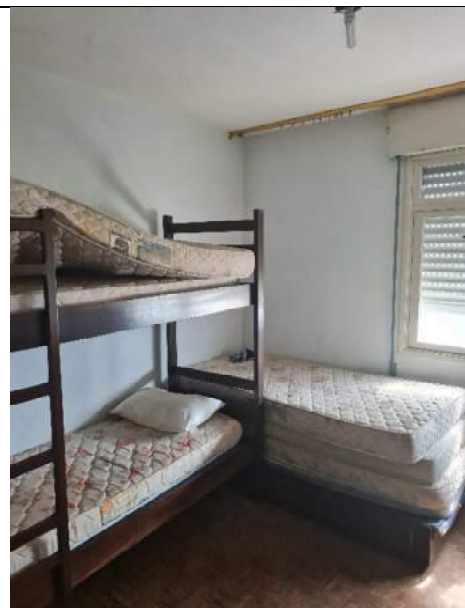
Av. Marechal Deodoro da Fonseca, 1844, apto. 75, Guarujá – SP

Cômodo: Quarto 01	
Piso	Taco
Teto	Pintura
Paredes	Pintura
Porta	Madeira
Janela	Madeira

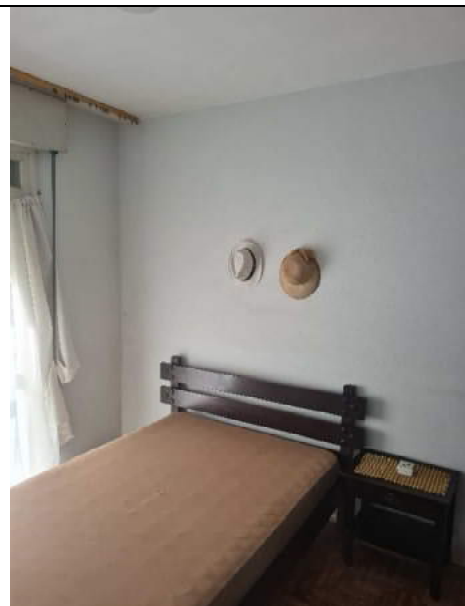
Av. Marechal Deodoro da Fonseca, 1844, apto. 75, Guarujá – SP

Cômodo: Quarto 02

Piso	Taco
Teto	Pintura
Paredes	Pintura
Porta	Madeira
Janela	Madeira

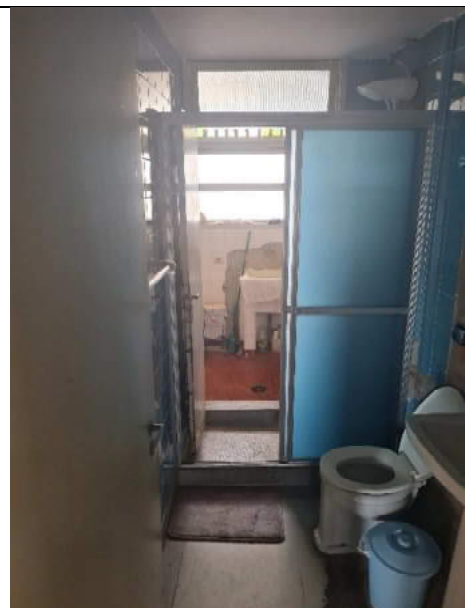
Av. Marechal Deodoro da Fonseca, 1844, apto. 75, Guarujá – SP

Cômodo: Banheiro 01

Piso	Revestimento cerâmico
Teto	Pintura
Paredes	Pintura
Porta	Madeira
Janela	Madeira
Vaso	Porcelana
Lavatório	Porcelana
Banheira	Não
Box	Plástico

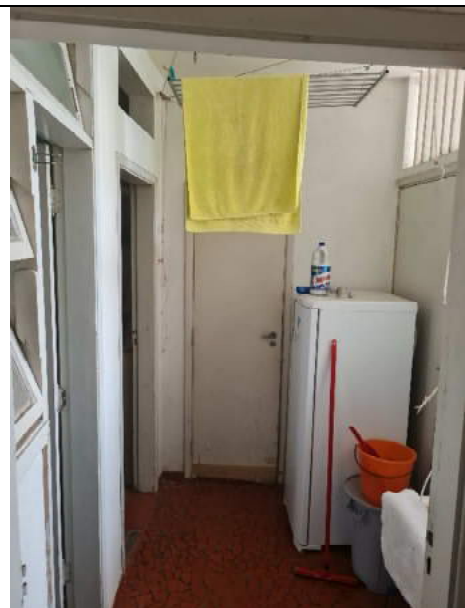
Av. Marechal Deodoro da Fonseca, 1844, apto. 75, Guarujá – SP

Cômodo:	Área de Serviço
Piso	Revestimento Cerâmico
Teto	Pintura
Paredes	Pintura
Porta	Madeira
Janela	Madeira

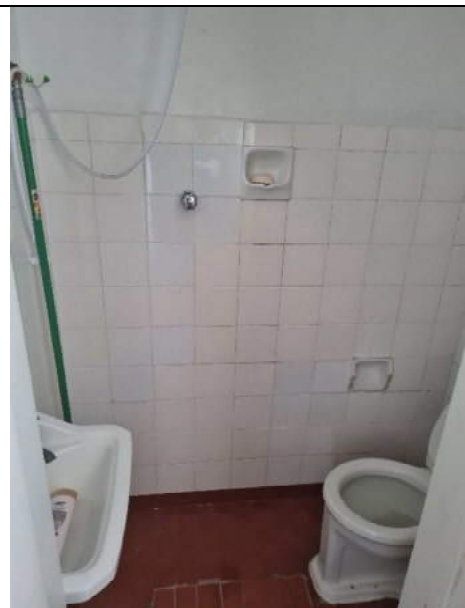
Av. Marechal Deodoro da Fonseca, 1844, apto. 75, Guarujá – SP

Cômodo:	Banheiro 02
Piso	Revestimento cerâmico
Teto	Pintura
Paredes	Pintura
Porta	Madeira
Janela	Madeira
Vaso	Porcelana
Lavatório	Porcelana
Banheira	Não
Box	Plástico
